## 2. ケーススタディ---写真リスト

### ◎ 標準評価となる good samle と 採点基準

上鶴間線 (南文化センター～豊町区間一部)

### ■ 東林間線改築工事 平成7年度工事

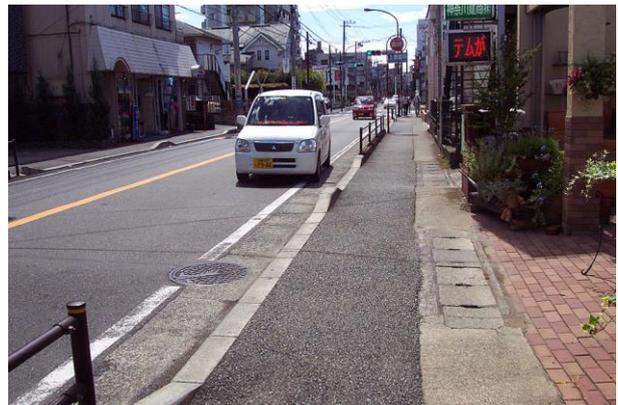
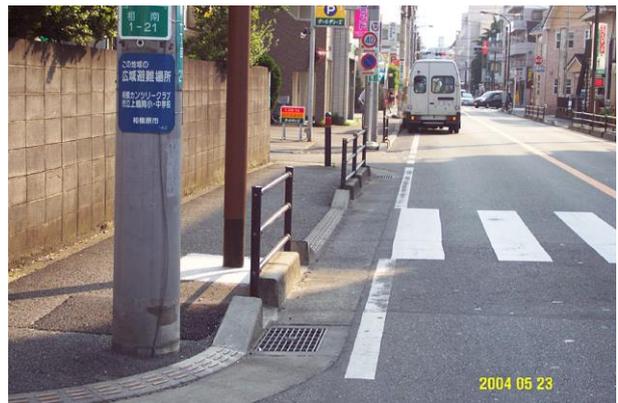
歩道の横断勾配	20 点	一部既存側溝レベルの波うち路面状況を放置手抜き
歩道の有効幅員	30 点	防護柵を縁石上に配置する有効幅員配慮設計

歩道内障害柱	0点	電柱、照明柱、公安関係柱とも考慮全くなし
切り下げ・違法駐車対策	30点	設計図で位置・長さ事前検討記載あり
その他の評価	0点	ポール設置部分の縁石を切り場当たりの仕様
合計	80点

その他の評価	0点	水溜り箇所複数、工事仕上げレベルも低級
合計	35点

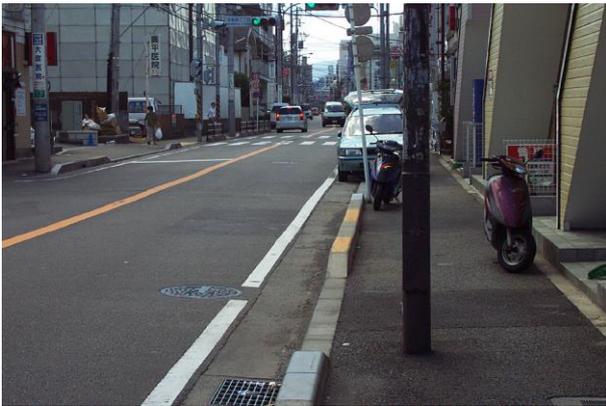
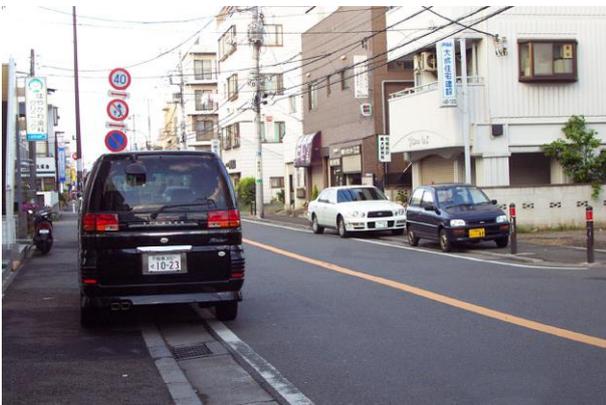
■ 東林間線改築工事 平成8年度工事

歩道の横断勾配	20点	一部接道民地レベルに単純に擦り付けたと思える箇所あり
歩道の有効幅員	15点	一部歩道幅員 2.0mに10センチ足りない箇所の放置
歩道内障害柱	0点	電柱、照明柱、公安関係柱とも考慮全くなし
切り下げ・違法駐車対策	0点	構造基準を逸脱した箇所多数。結果著しい不法駐車を招いている

切り下げ・違法 駐車対策	0点	不要不当な連続切り下げ箇所多数。結果著しい不法駐車の状態
その他の評価	0点	水溜り箇所複数、工事仕上げレベルも低級
合計	5点	歩道幅員を数字上 2mに広げただけに等しい、品質最低級

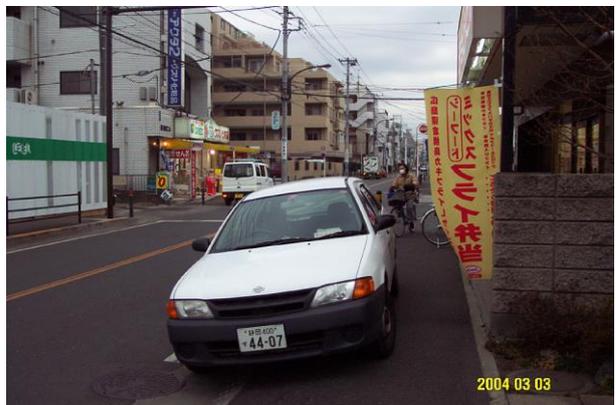
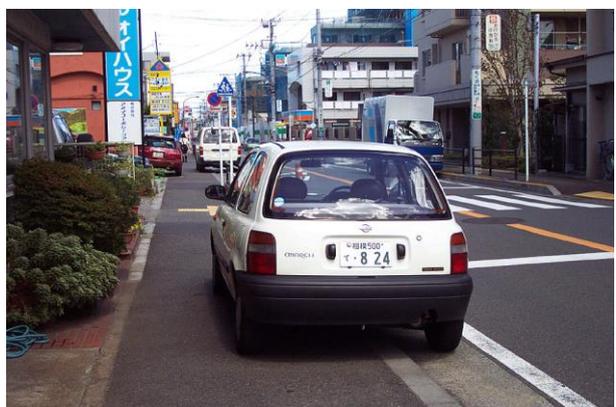
■ 東林間線改築工事 平成9年度工事

歩道の横断勾配	0点	歩道段差・傾きを解消する根本の考証・使命感性が極めて低質
歩道の有効幅員	5点	防護柵設置位置まで有効幅員を狭めている。当初仕様と異質な旧態の再登場
歩道内障害柱	0点	電柱、照明柱、公安関係柱とも考慮全くなし

歩道内障害柱	0点	電柱、照明柱、公安関係柱とも考慮全くなし
切り下げ・違法 駐車対策	30点	切り下げ箇所、位置、長さに妥当な理由と基準厳守が守られた
その他の評価	5点	住民のチェックと要望に耳を傾けたパートナーシップがあった
合計	88点	結果として車道計画高の根本から緻密な設計練り直しがあった

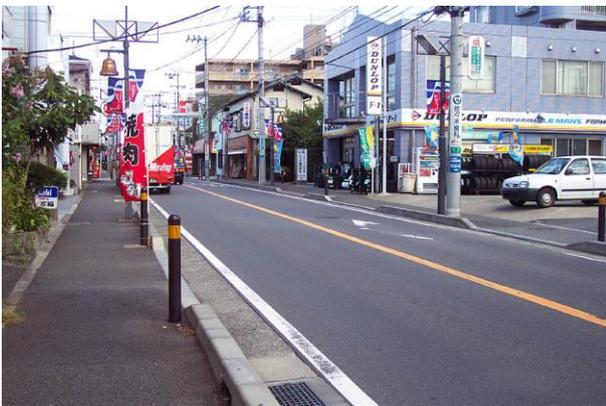
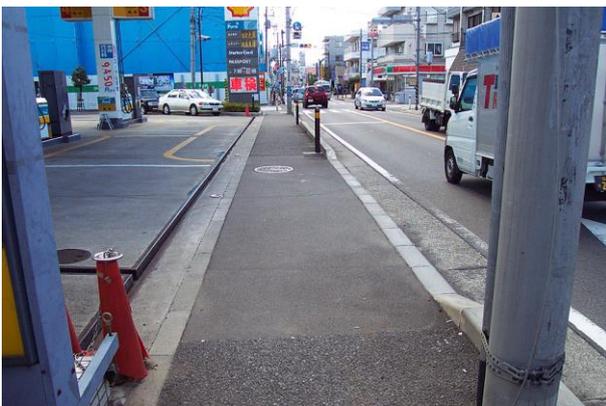
■ 東林間線改築工事 平成 10 年度工事

歩道の横断勾配	25点	前年度の轍を踏まないよう官民協力の再考・最善案が練られた
歩道の有効幅員	28点	防護柵をつけないフラット歩道でほぼ有効幅員を生かしている

歩道の有効幅員	10点	有効幅員を生かそうとする姿勢の欠如
歩道内障害柱	0点	電柱、照明柱、公安関係柱とも考慮全くなし
切り下げ・違法駐車対策	25点	各接道宅地入り口の切り下げ長さに合理性多。数値も明確。
その他の評価	5点	歩道幅を 2.5mと広めにとれる既製の全幅員に恵まれた
合計	70点	歩道幅2.5mはあるが有効な幅や障害柱の考慮に欠ける

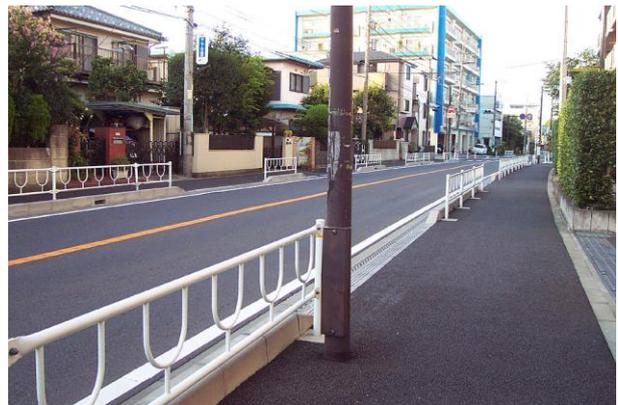
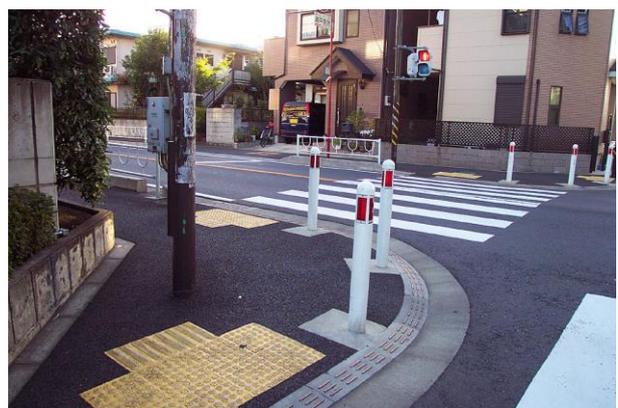
■ 南大野線 歩道整備 平成 12 年度工事

▲ 道路照明柱がもろに歩道内障害位置

歩道の横断勾配	30点	既存道路・歩車道間に段差・傾きがなかったのに恵まれた
---------	-----	----------------------------

歩道の横断勾配	30点	既存道路・歩車道間に段差・傾きがなかったのに恵まれた
歩道の有効幅員	10点	有効幅員を生かそうとする姿勢の欠如
歩道内障害柱	0点	電柱、照明柱、公安関係柱とも考慮全くなし
切り下げ・違法駐車対策	0点	切り下げ長さ・連続切り下げ等基準疑問箇所多数。数値不明確
その他の評価	5点	歩道幅を 2.5mと広めにとれる既製の全幅員に恵まれた
合計	45点	歩道幅2.5mに助長して有効な幅や障害柱の考慮に全く欠ける

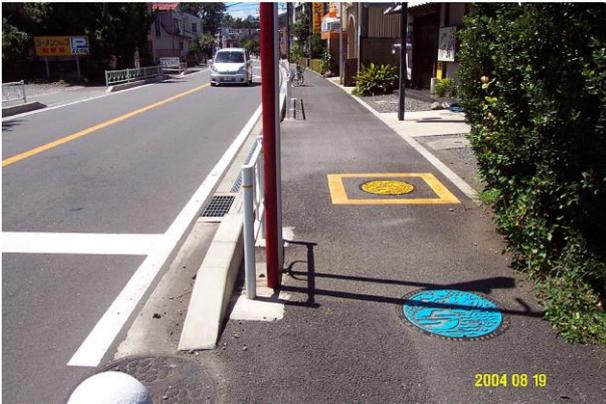
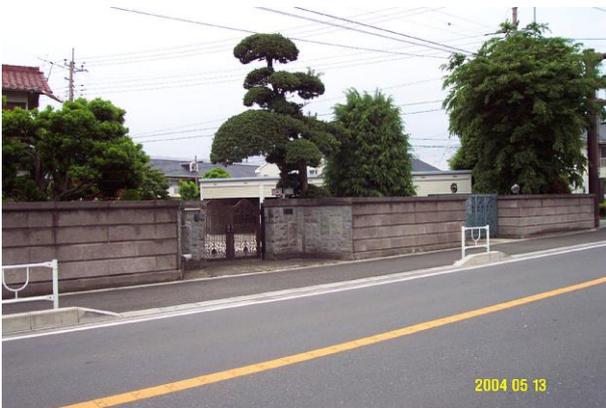
■ 南大野線 歩道整備 平成 13 年度工事

▲ フラット歩道の副作用＝車が乗り込めること。  
合理性を欠いた切り下げ延長箇所が目立つ

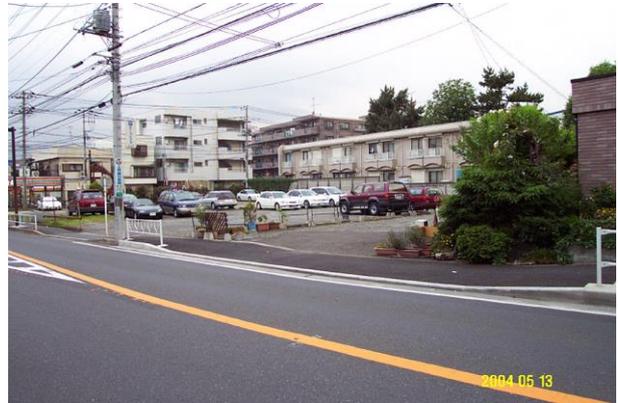
■ 南大野線 歩道整備 平成 14 年度工事

▲ 歩道は傾いたまま・切り下げ延長も常識はずれの長さ。  
歩行者の用に全く意識が向いていない。

歩道の横断勾配	0 点	歩道段差・傾きを解消する 努力姿勢根本の欠如
歩道の有効幅員	10 点	有効幅員を生かそうとする 姿勢の欠如
歩道内障害柱	0 点	電柱、照明柱、公安関係 柱とも考慮全くなし
切り下げ・違法 駐車対策	0 点	切り下げ長さ・連続切り下 げ等基準が無いごとき箇所 多数。
その他の評価	5 点	歩道幅を 2.5mと広めにと れる既製の全幅員に恵ま れた
<b>合計</b>	<b>15 点</b>	歩道幅 2.5mに助長して有 効な幅や障害柱の考慮に 全く欠ける

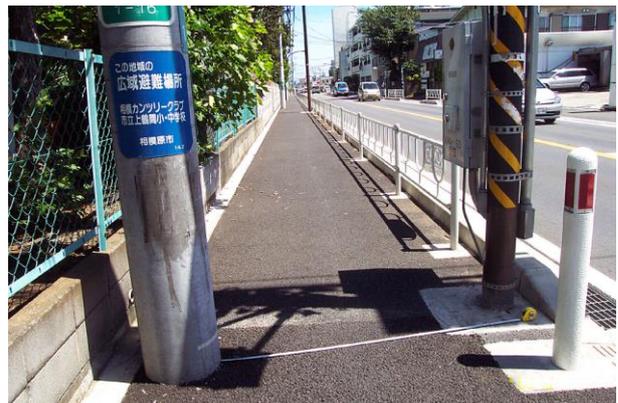
▲ 有効幅 1.45m～1.5×のネック箇所多数（歩道全幅 2.5m  
の有効性に甘え障害柱に対する観念たるみ）

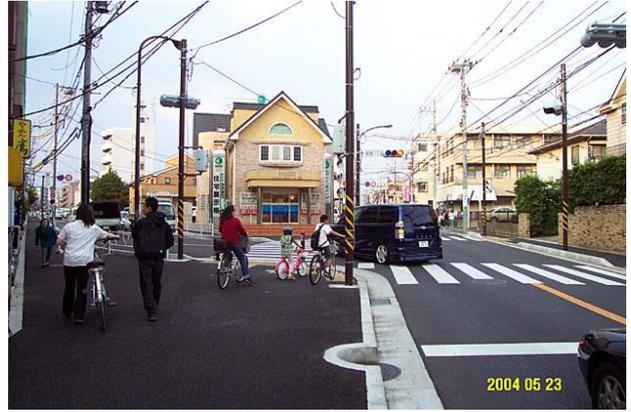
その他の評価	10 点	Y字交差道路線形をT字 にした歩行者安全対策は 最大功績
<b>合計</b>	<b>65 点</b>	設計段階・設計仕様にま だ未熟・不備が多く危うさ は否めない

▲ GOOD; 広く平らに線形変形されて安全になったY字交差  
点

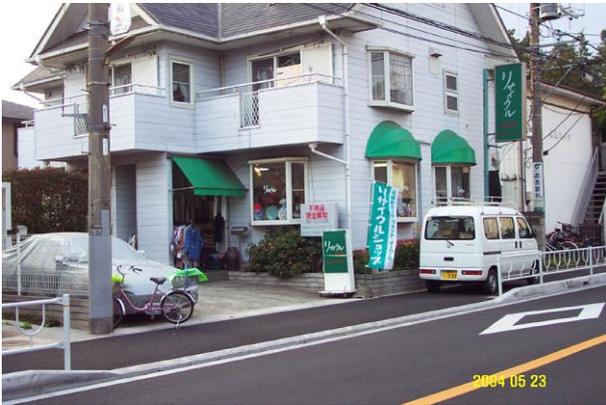
■ 南大野線 歩道整備 平成 15 年度工事

歩道の横断勾配	30 点	交差点付近の民地・歩車 道段差解消に最大限の努 力が見える
歩道の有効幅員	10 点	有効幅員を生かそうとする 姿勢の欠如
歩道内障害柱	0 点	電柱、照明柱、公安関係 柱とも考慮全くなし
切り下げ・違法駐 車対策	15 点	切り下げ延長部分の連続 長さや、車止め対策に甘 さ。

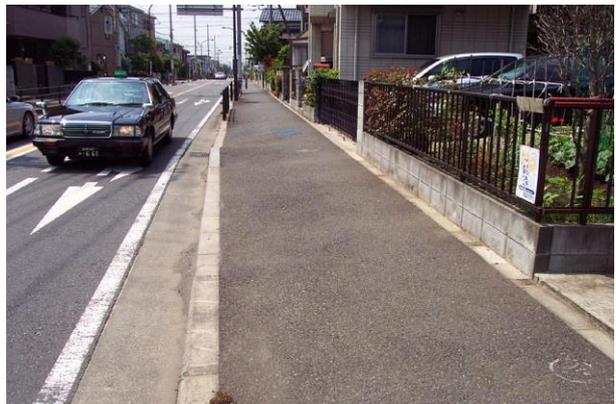
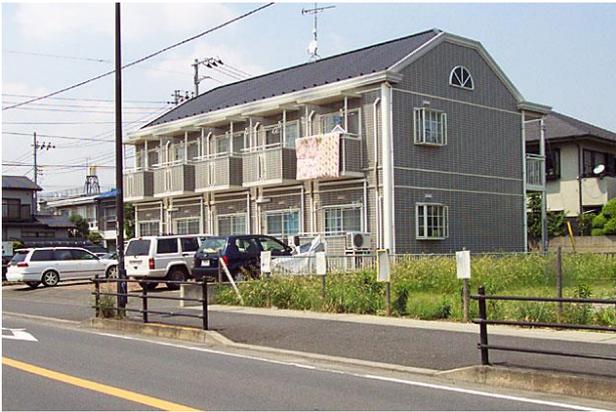
上鶴間線 改築工事 平成 6 年度工事

▲ 敷地側で擦り付け可能な未利用地に対して、歩道側の平坦性計画意識が後退

歩道の横断勾配	0点	歩道の傾きを可能な限り解消する縁石の工夫や民地話し合いが不足
歩道の有効幅員	20点	防護柵を縁石上に設置して有効幅員を生かしている
歩道内障害柱	8点	電柱、照明柱を縁石上のラインに寄せた良好地点も多い。
切り下げ・違法駐車対策	15点	切り下げ箇所、位置、長さに安易な旧態踏襲部分も目立つ
その他の評価	5点	住民のチェックと要望に耳を傾けたパートナーシップがあった
合計	48点	歩道平坦性意識が後退

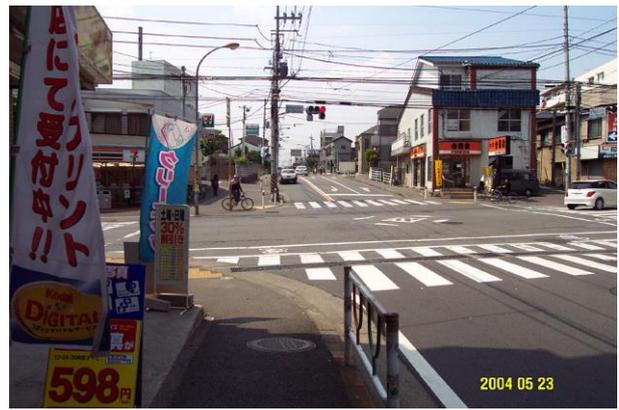
▼ (既存) 上鶴間線 南文化センター交差点 付近歩道 (現状 1.5m) を 2mに拡幅可能

道路線形の工夫や、民地の買収協力を念頭に、民地開発・建設には必ず将来計画情報を双方向で協議する相談体制の確立が必要。

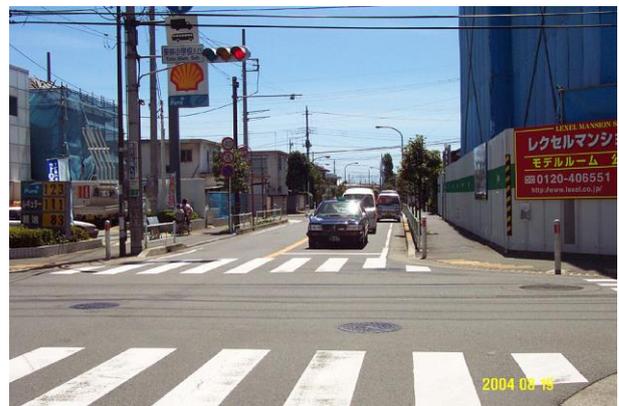
▼ 上鶴間線 東林小学校入口交差点

付近は、当初計画では (将来をにらんで右折レーン含む) 3車線の計画性をうたっていた。(平成5年工事では、限られた全幅の中で住民要望により歩道幅 2.0mの確保を優先した)

1車線分の拡幅将来性を考えれば、交差点付近民地の建設計画・開発協議時には、将来的買収余地を含め必ず事前に双方向情報で相談し合う行政の連携体制が必要である。

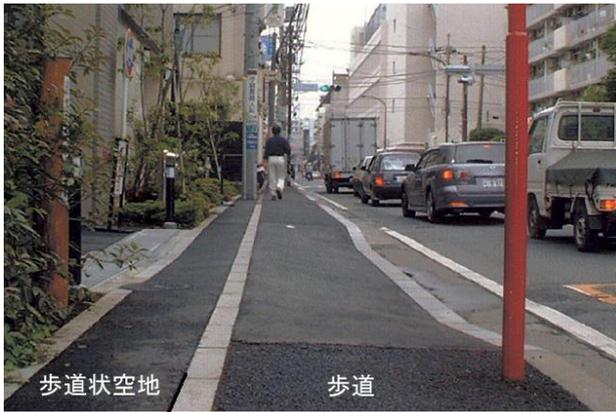
▼ 完成写真 (完了検査 H15 年 1 月 24 日)

- ・ 道路境界縁石を頂上に舗装面が山形。両方向に歩道が傾き、2%標準構造も守られない。このまま完了検査一発合格。一見してわかる欠陥構造に目が向かない感性。歩道に全く関心のない日常感覚が垣間見える。
- ・ この後、乗り入れ口の舗装が山形になったこの縁石頂点で「車のボディが擦る」というクレームがマンション駐車場利用者から、市に寄せられる。

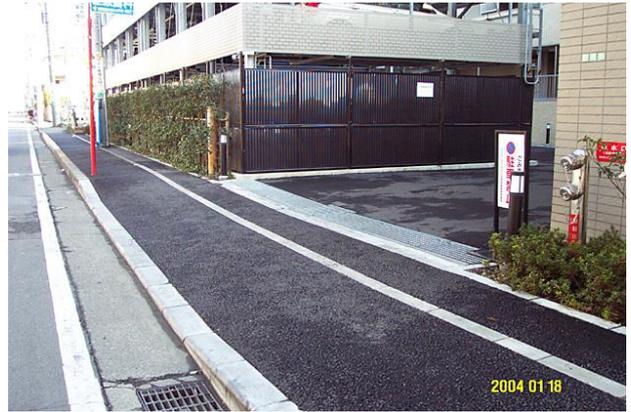
傾斜が片側に寄っただけ。依然として傾斜全般5~6%。実質2.0m幅の歩道空間でありながら、2%部分もつukれない“バリア”は、すべてそこに携わる「人間」と「仕事のシステム」に存在する。

- ・ 元は、マンション工事業者の欠陥工事。市の開発完了検査担当者が OK にしまう検査怠慢。
- ・ このクレーム対処・手直し工事は、すべて公費・血税で行った。
- ・ しかも結果は・・・      ▼手直し完了写真

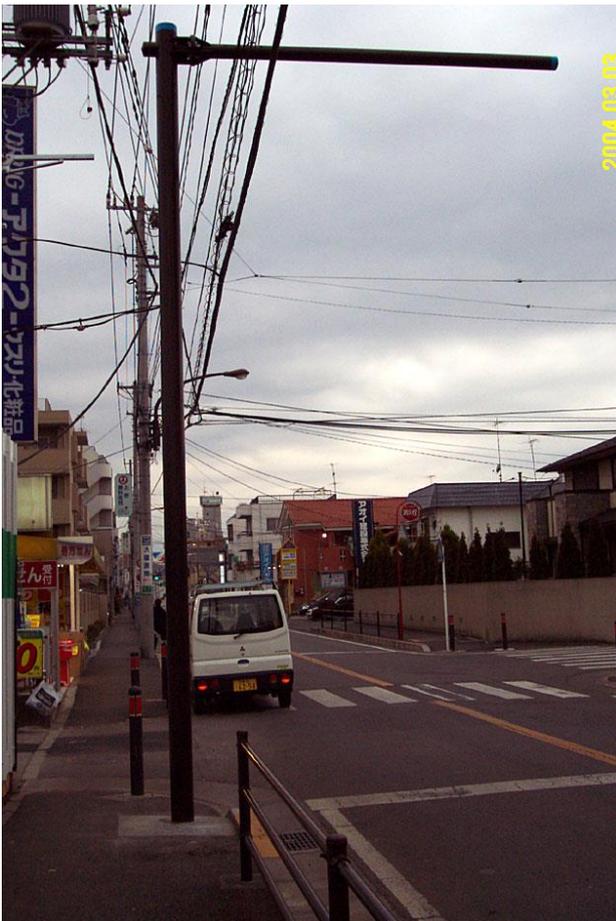
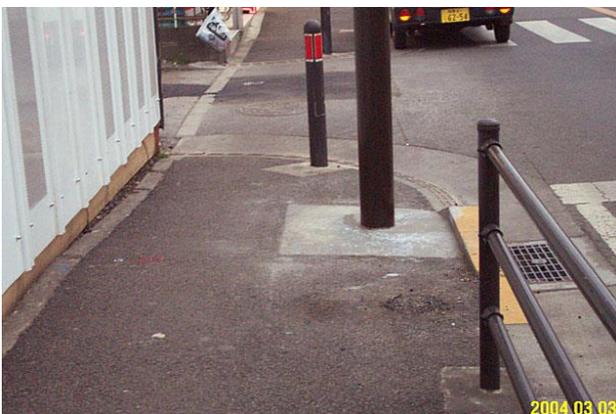
▼ (工事中写真)

あまりに歩道の真ん中寄り、障害になる位置に堂々と立てられた。

可能な限り車道縁石側に寄せて立てられるはずだがと、研究調査過程で、道路管理者に原因と改善の可能性を聞いた。(2004/04)

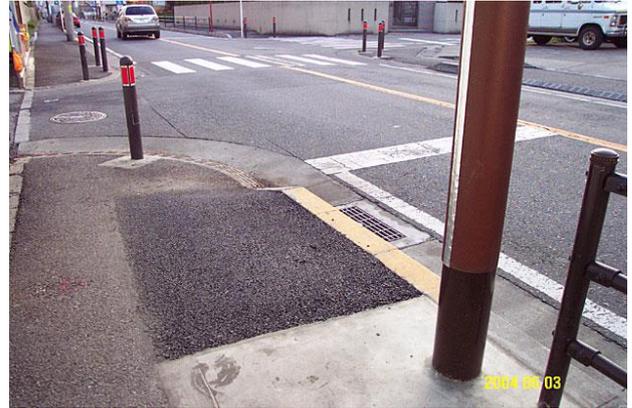
▼ (柱位置移設後写真)

迅速に、管轄関係者と協議されて、柱の位置が改善された。まではよかったが、柱が立っていたところの舗装面を急勾配で擦り付けた。縁石1本分(60cm)で高低さ20cmの急傾斜路面を作り出して、改善されたと認識している感覚。人為バリアの根がいかにかいかに深いか思い知らされる。

● 歩道内障害物(柱など)は、路線ごとの新たな改良工事でも全く同じ手順で工事が行われる。設計図にどのような種類の柱が具体的にどの位置に立てられるか移設されるか、詳細が指示されないからである。

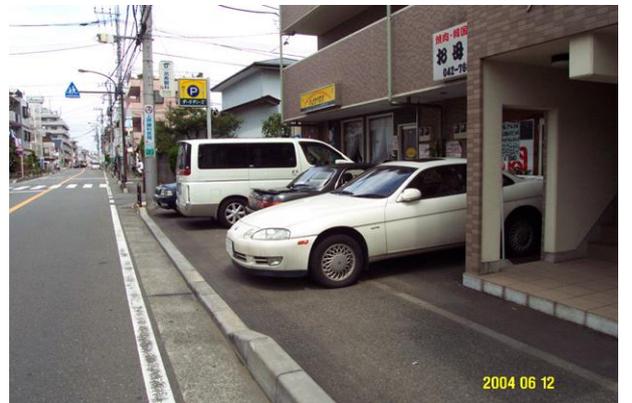
▼ 民地・市民の問題認識希薄さによるバリア  
自動車の長さを承知しながら、店先に縦列駐車ゾーンを公然と取る設計感覚の人為バリア。  
日常利用で違法行為にしかならざるを得ない所は、警察との取り締まり協議対象とする以外対処を思いつかないところもある・・・
